**ZLIN AIRCRAFT a.s.**  
Letiště 1578, 765 81 Otrokovice,  
Česká republika  
e-mail: [zlin-service@zlinaircraft.eu](mailto:zlin-service@zlinaircraft.eu)  
<http://www.zlinaircraft.eu>

**SERVISNÍ  
BULLETIN**

Závazný bulletin Z 126, Z 226/32a - Rev.1  
Z 326/86a - Rev.1  
Z 526/69a - Rev.1  
Z 726/19a - Rev.1

1. DATUM: 1.dubna 1998
2. TÝKÁ SE: Všech letounů Z 126, Z 226B, Z 226T, Z 326,  
Z 326A, Z 526, Z 526A, Z 526AS, Z 526F,  
Z 526L, Z 526AFS, Z 726 a Z 726K.
3. DŮVOD: Ojedinělý výskyt koroze na pásnicích hlavního  
nosníku křídla.
4. OPATŘENÍ: Vizualní kontrola křídel v místě hlavního  
nosníku.  
Křídla napadená korozí vyřadit z provozu.

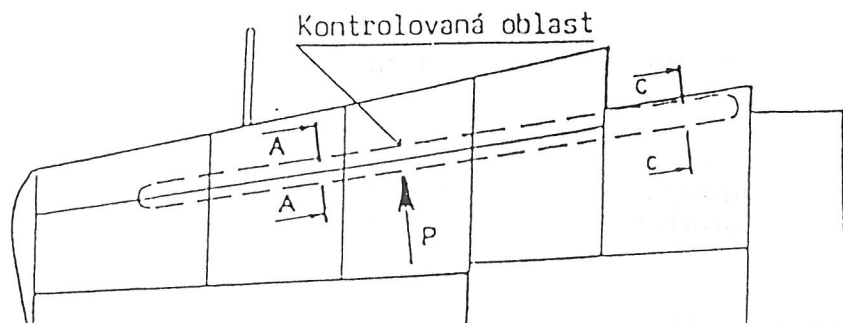
HORNÍ STRANA KŘÍDLA

Místní koroze na vnější straně L-profilu, který tvoří pásnici nosníku křídla (viz Řez A-A), je spolehlivě zjistitelná pohledem ve směru P (viz obr. křídla), protože přítomnost tzv. vrstevnaté koroze (exfoliation corrosion) se projevuje vydutím potahového plechu na nýtové řadě (viz Řez B-B), které je způsobeno "nabotnáním" napadené plochy. Rovněž dochází i k výraznému uvolnění hlav nýtů v napadené oblasti.

d) V případě, že pásnice hlavního nosníku jsou napadeny korozí, křídlo vyřadit z provozu, jeho oprava není možná.

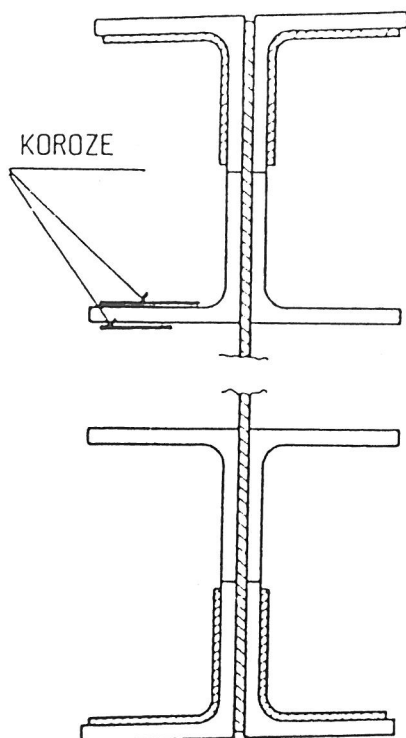
Řez C - C

Vypustit palivo, demontovat palivové nádrže a vizuálně kontrolovat povrch L-profilů horní a spodní pásnice (viz Řez C-C). Pro umožnění kontroly strhnout plátěné záslepky na kostře křídla, které brání přístupu ke kontrolovaným místům.

c) Pokud prohlídka prokáže nepřítomnost koroze, stržené plátěné záslepky nahradit novými a namontovat zpět palivové nádrže.
