**ZÁVAZNÝ  
SERVISNÍ  
BULLETIN**

ZÁVAZNÝ BULLETIN Z 142C/3, Z 242L/6

1. TÝKÁ SE: Letoun Z 142C, výr. čísla 0542-0550  
Letoun Z 242L, výr. číslo 0540, 0541,  
0651-0657
2. DŮVOD: U shora uvedených letounů byly namontovány  
ve výrobním závodě odkalovací ventily  
palivových nádrží s nedostatečnou  
povrchovou ochranou pružiny.

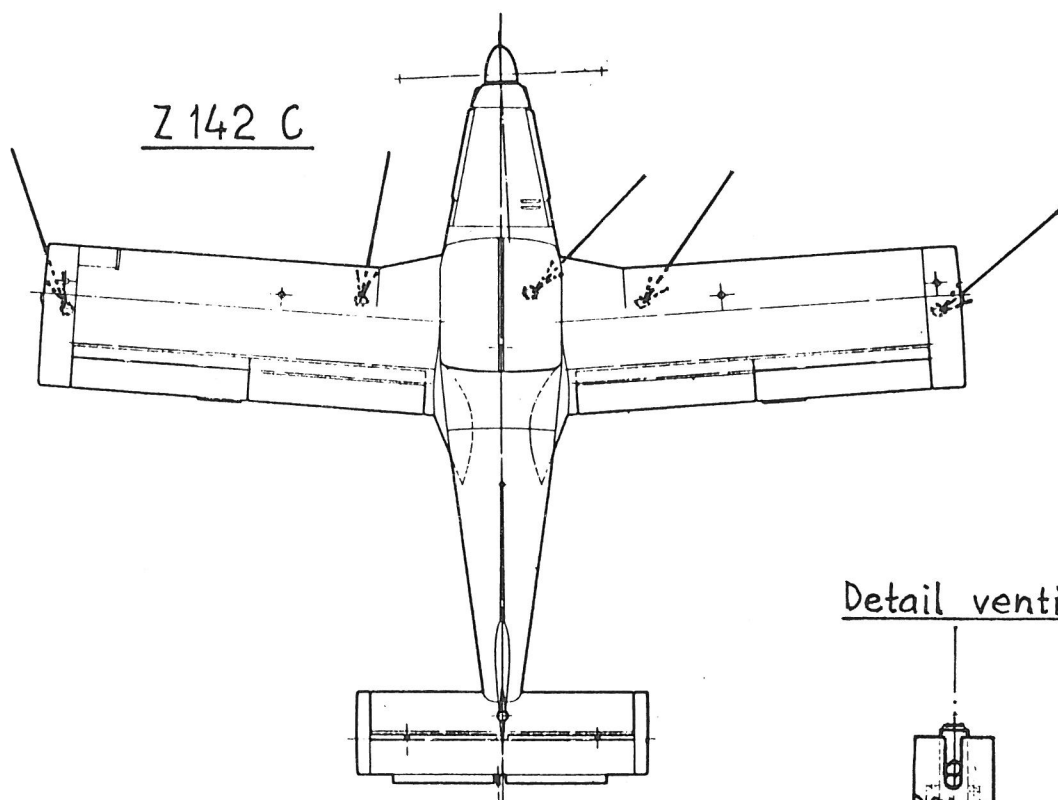
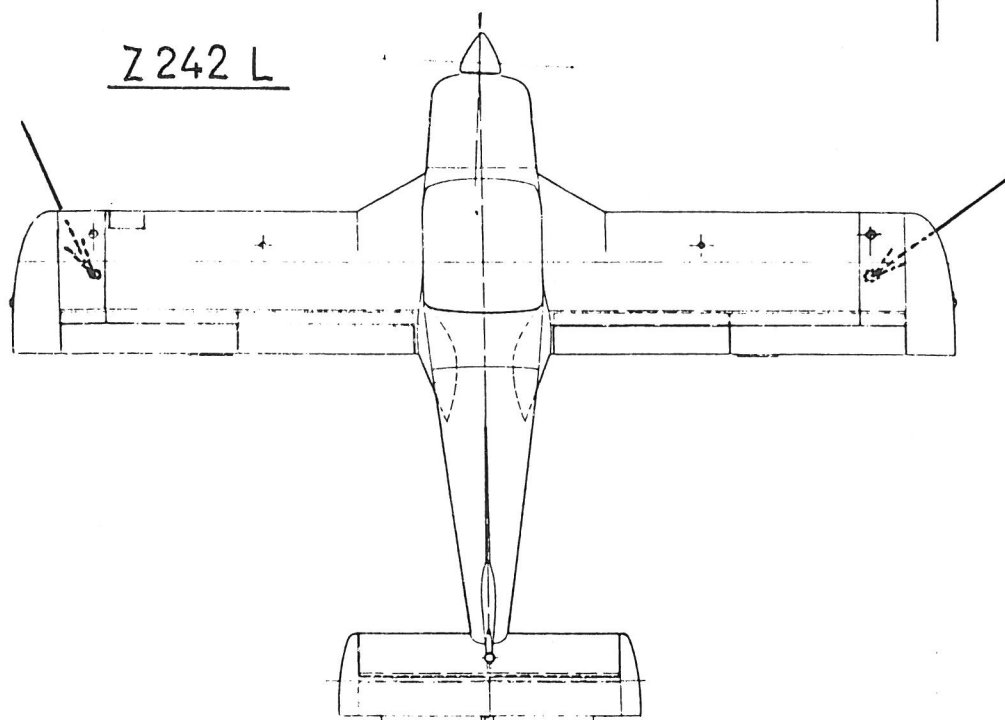
Umístění vyměňovaných odkalovacích ventilů na letounu (na spodní straně):  
Ostatní odkalovací místa jsou vybavena jiným typem ventilu.

8. POSTUP PRÁCE: Odjistit a vyšroubovat původní ventily  
v místech, vyznačených v příloze,  
zašroubovat nové ventily označené  
u obvodu šestihranu viditelným důlčíkem,  
utáhnout a pojistit vázacím drátem.  
Původní ventily odeslat na adresu  
ZLIN AIRCRAFT a.s., 765 81 Otrokovice
