**ZÁVAZNÝ BULLETIN Z 142 CAF/6a**

- 1. DATUM:** 30. srpna 1999
- 2. TÝKÁ SE:** Letounů Z 142 CAF, v. č. 0551, 0556, 0557, 0558, 0559.
- 3. DUVOD:** Při přetěžování letounu během akrobatického provozu nedodržením provozních omezení nastává nebezpečí vzniku trhlin na závěsech hlavního nosníku křídla.

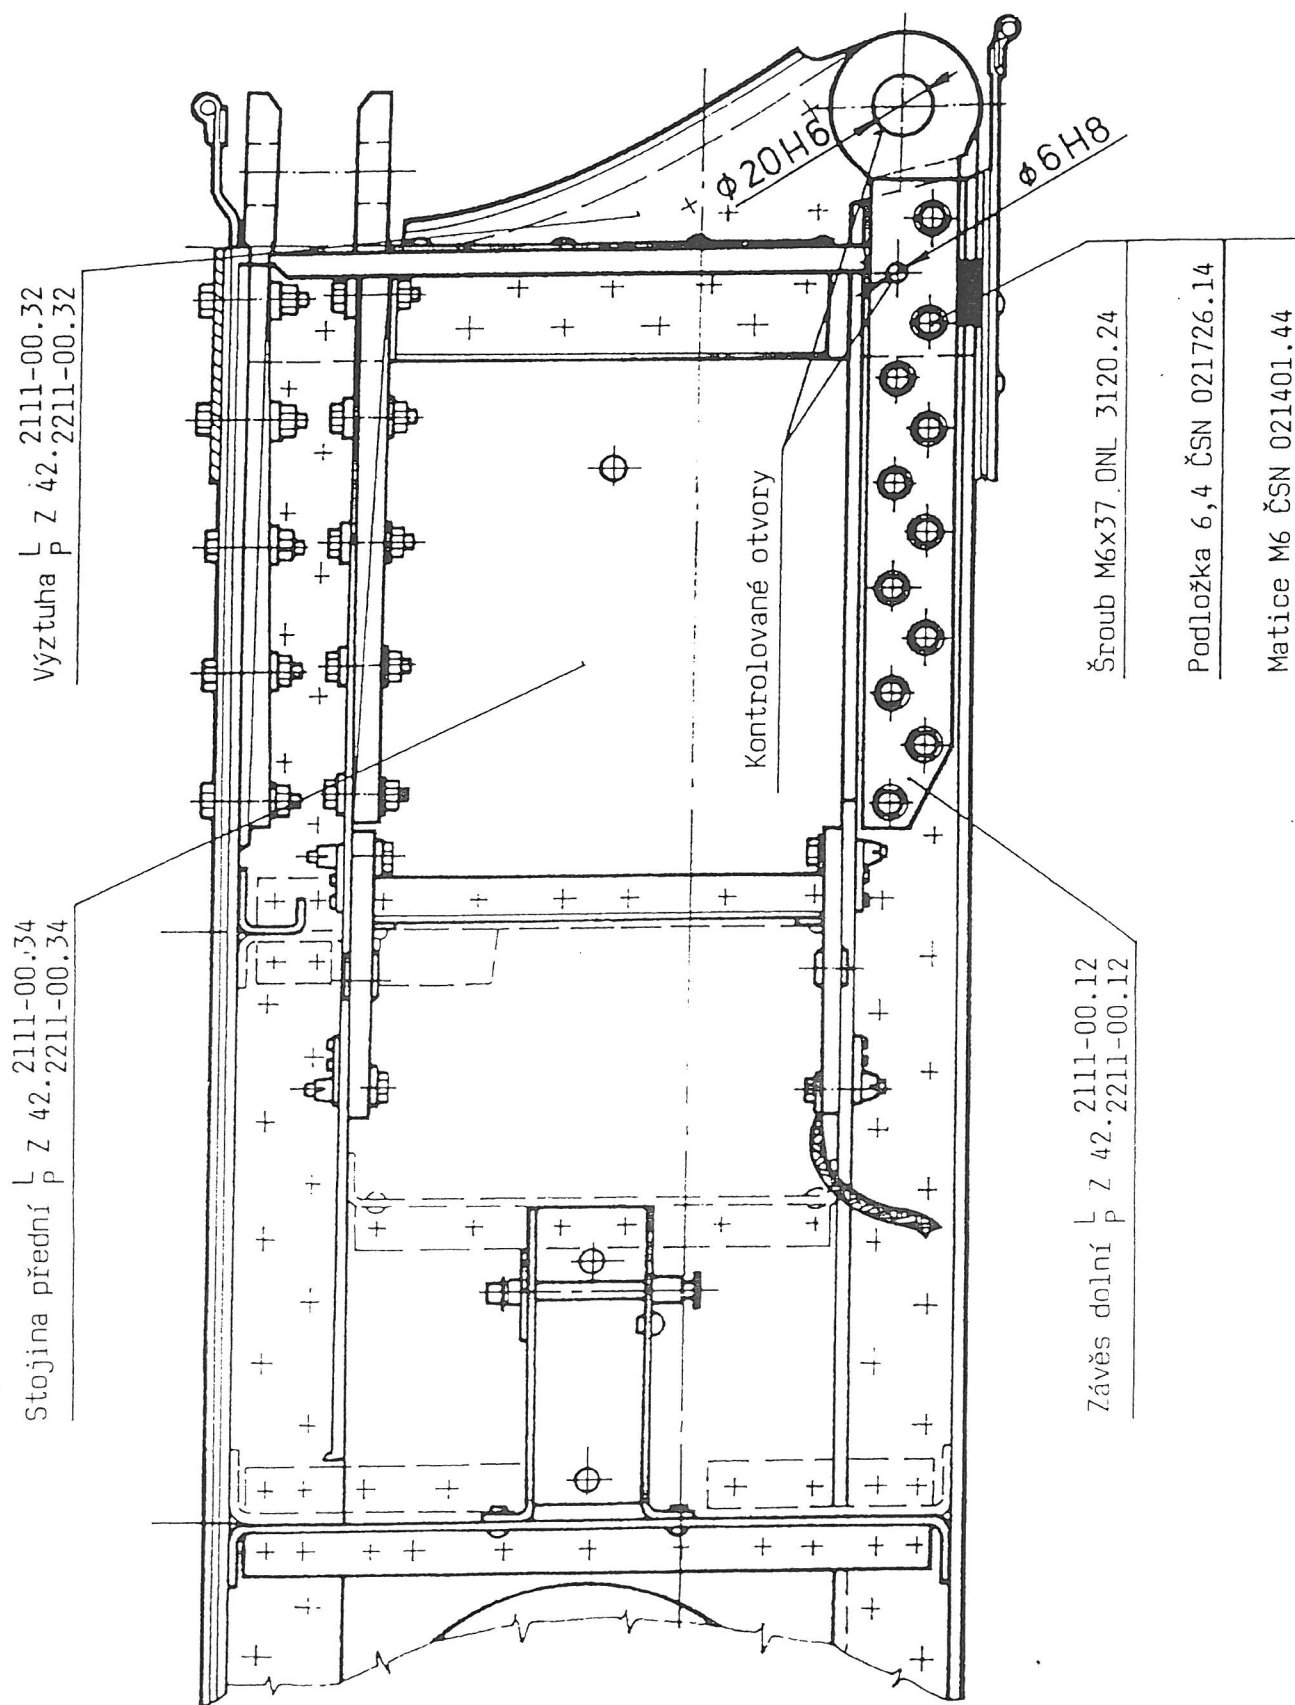
Otvory v kořenovém žebro demontujte maticí M6 ČSN 02 1401.44 s podložkou Ř 6,4 ČSN 02 1726.14 a vyjměte v pořadí druhý lícovaný šroub M6x37 ONL 3120.24 v řadě šroubů za okem na dolním závěsu levém Z 42.2111-00.12, pravém Z 42.2211-00.12 křídel letounu (viz příloha č. 2).

Nedestruktivní defektoskopií metodou vířivých proudů kontrolujte na trhliny otvor Ř 6H8 po vyjmutém lícovaném šroubu v dolním závěsu levém Z 42.2111-00.12 a pravém Z 42.2211-00.12 a otvor oka závěsu Ř 20H6 ve stojině přední levé Z 42.2111-00.34, stojině přední pravé Z 42.2211-00.34 a výztuze levé Z 42.2111-00.32 a výztuze pravé Z 42.2211-00.32.

V případě, že v žádné z kontrolovaných částí nebude trhlina nalezena, vložte **nový** lícovaný šroub M6x37 ONL 3120.24 na původní místo v dolním závěsu křídla L, P.  
Montáž dokončete nasazením podložky Ř 6,4 ČSN 02 1726.14 a našroubováním samojistné matice M6 ONL 3247.
