**SERVISNÍ  
BULLETIN**

ZÁVAZNÝ BULLETIN Z 143L/1a - Rev. 1

1. TÝKÁ SE: Letounů Z 143L od v.č. 0001 do v.č. 0005 a v.č. 0093. Letouny v.č. 0006 a výše, mimo v.č. 0093, jsou vyrobeny v souladu s tímto bulletinem.

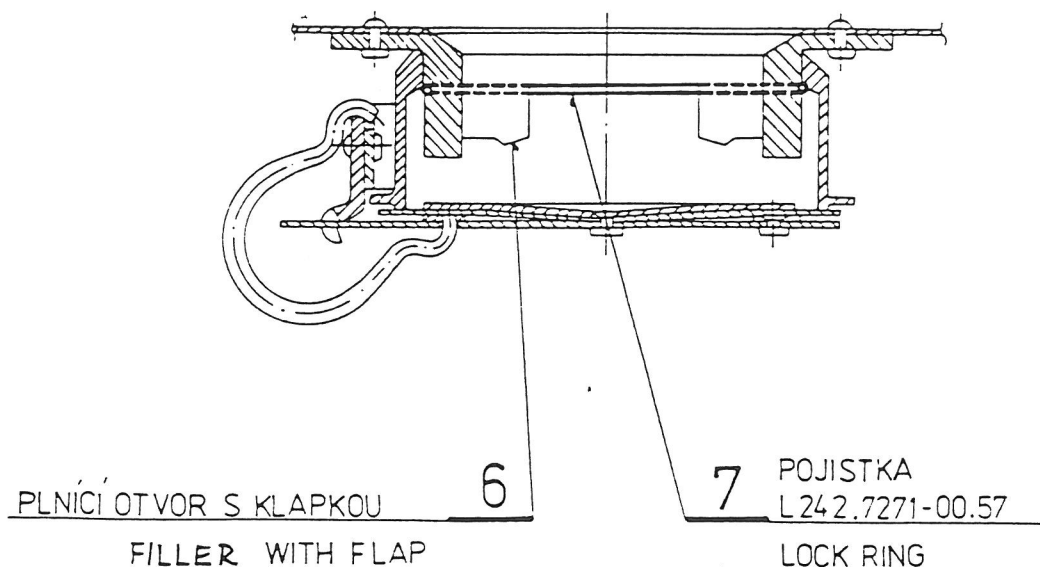
Obr. 1.: Plnicí otvor vnější nádrže s klapkou

2. DŮVOD: Při manipulaci s uzávěrem vnější nádrže se může uvolnit drátěný kroužek, který slouží jako pojistka tělesa (krytu) klapky nalévacího hrdla vnější nádrže.

8. POSTUP PRÁCE: U obou nádrží:
  - 8.1 Zkontrolujte hmatem nebo vizuálně pomocí zrcátka, zda je pojistka poz. 7 (obr. 1) správně nasunuta v drážce plnicího otvoru vnější nádrže s klapkou poz. 6. Pokud není pojistka v drážce, je nutné ji do drážky nasunout.
