**ZÁVAZNÝ BULLETIN Z 242L/19a - REV. 3, Z 143L/20a**

**Nahrazuje Závacný bulletin Z 242L/19a - rev. 2**

- 1. DATUM:** 30. dubna 1999
- 2. TÝKÁ SE:** Opatření 4.1:  
Všech letounů Zlin 242L do v. č. 0730 včetně.  
Všech letounů Zlin 143L do v. č. 0029 včetně, mimo

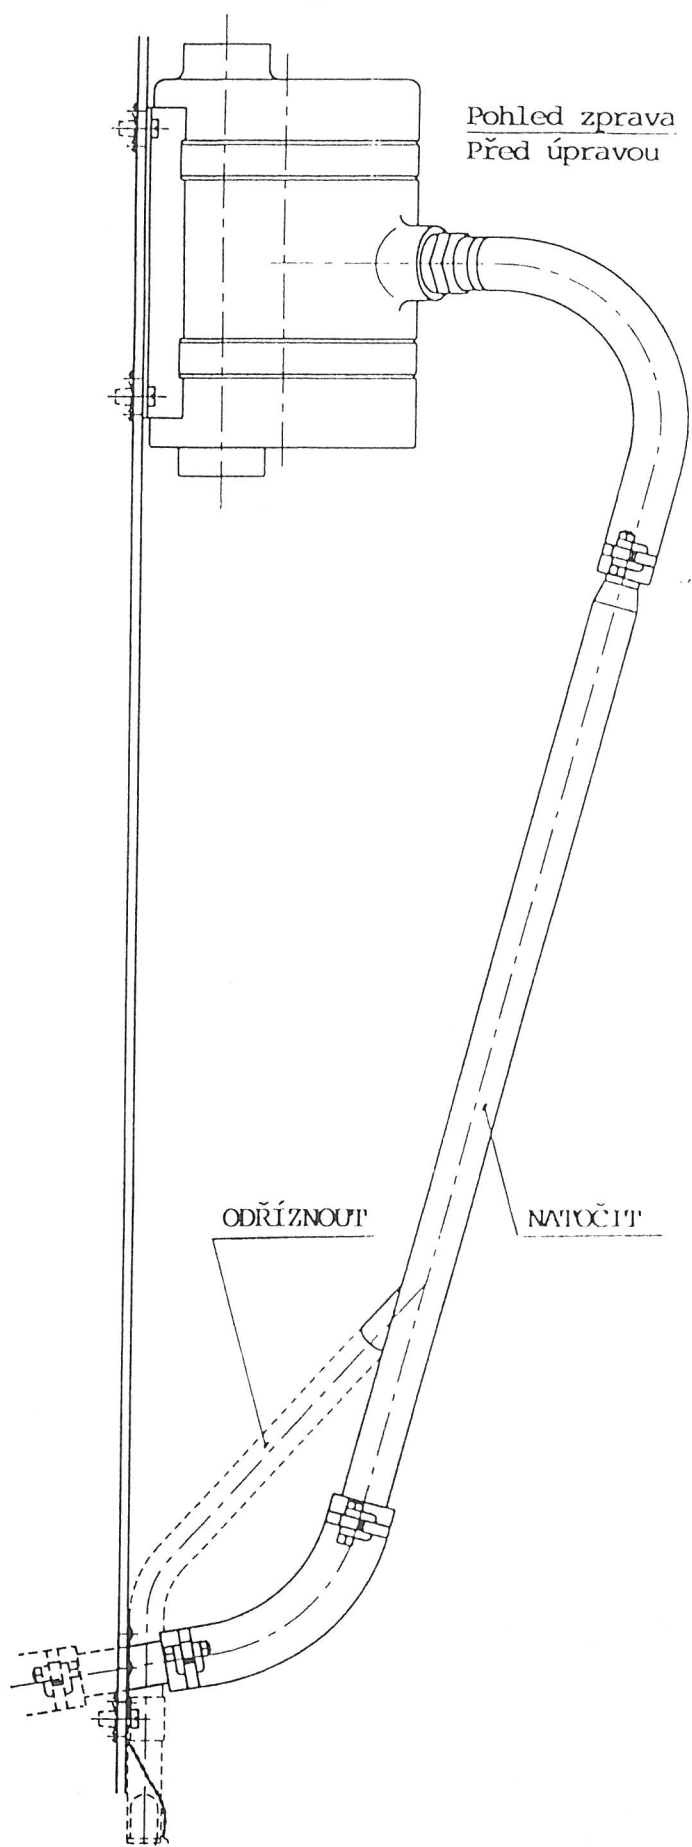
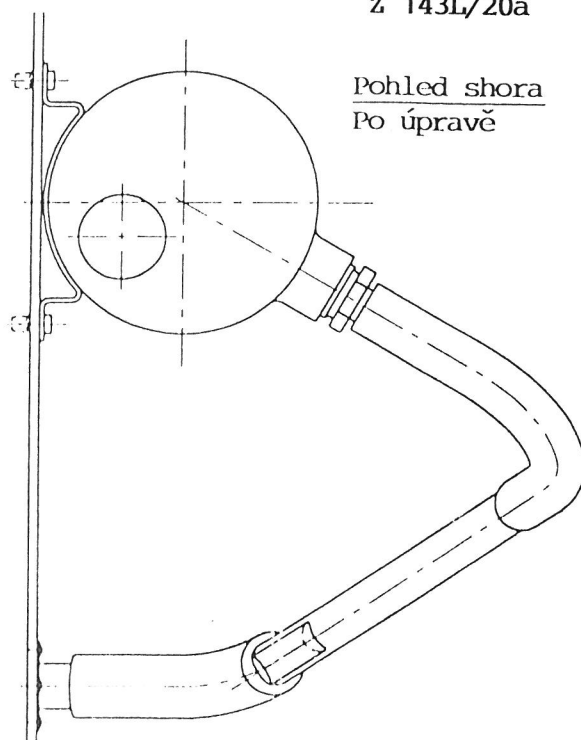
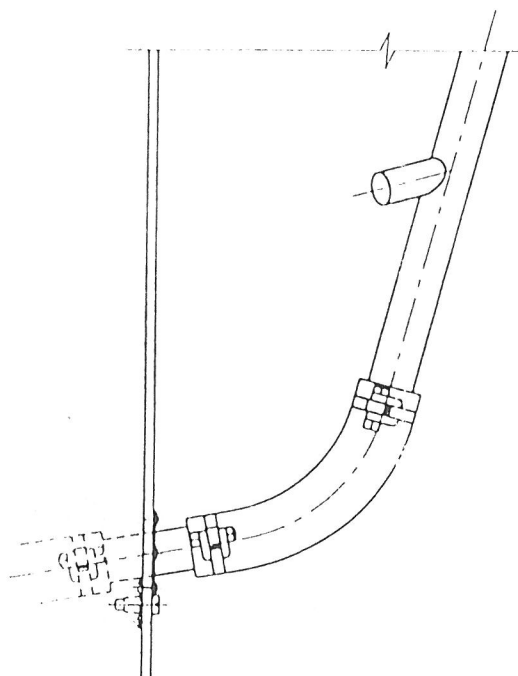
Obr. 1

v. č. 0025 a 0027.  
Opatření 4.2:  
Všech letounů Zlin 242L do v. č. 0733 včetně.
- 3. DŮVOD:** **Letouny Z 242L:** Při nízkých teplotách vzduchu může dojít k zamrznutí hlavní větve odvětrání motoru a k zamrznutí pojistné pryžové zátky ve vedlejší větvi odvětrání motoru. To může vést k vytlačení předního těsnícího kroužku skříně motoru a úniku oleje z motoru.

Demontovanou trubku zbavit zbytků oleje a odříznout vedlejší větev (tenčí) 20 až 30 mm od trubky hlavní větve (viz obr. 1).

Nasunout trubku zpět do hadic a natočit ji tak, aby zbytek vedlejší větve směřoval šikmo dozadu (mírně doprava tak, aby při pohledu shora byl v zákrytu s trubkou hlavní větve - viz obr. 1)

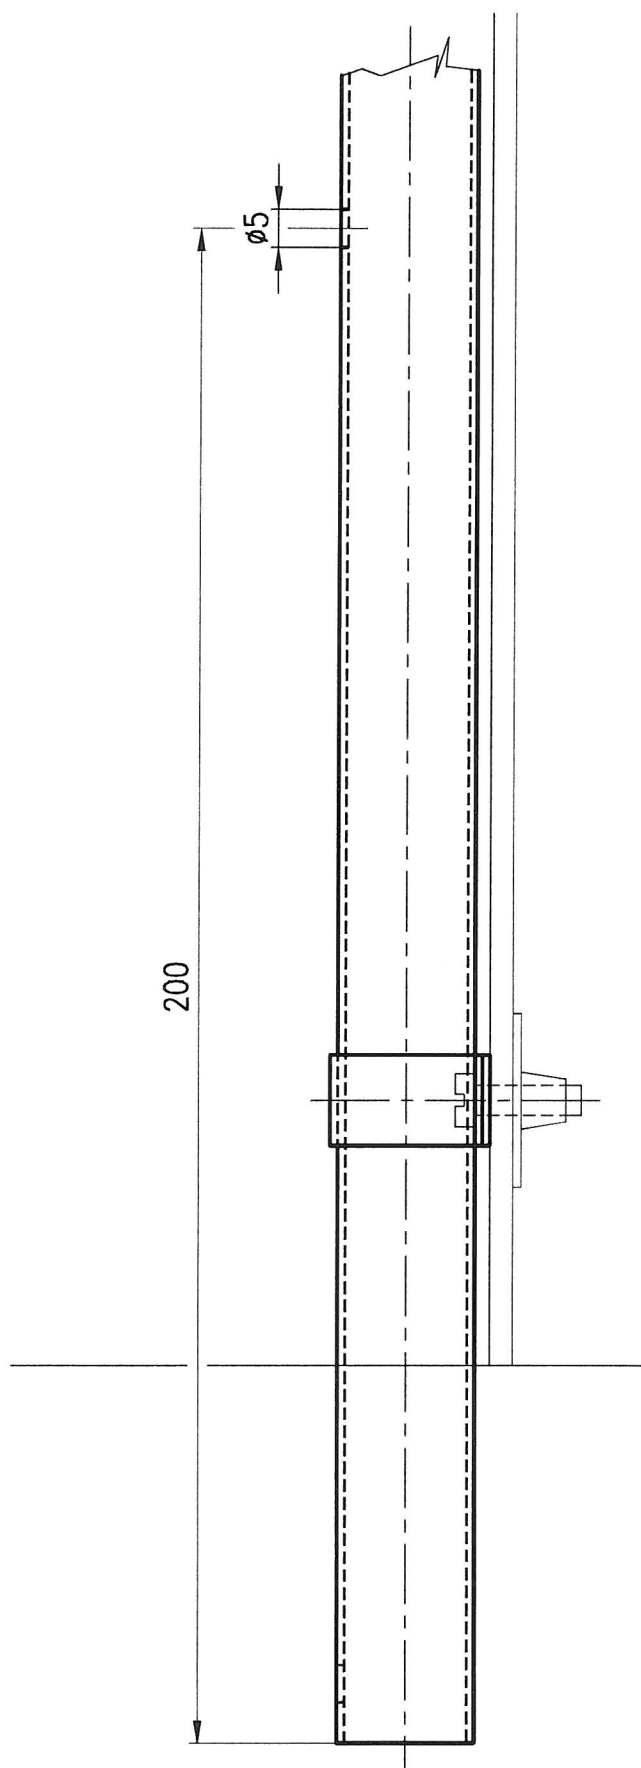
Obr.2

- Letouny Z 143L:** Při nízkých teplotách vzduchu může dojít k zamrznutí konce trubky odvětrání motoru. To může vést k vytlačení předního těsnícího kroužku skříně motoru a úniku oleje z motoru.

Demontovat trubku odvodu, vyvrtat otvor dle obr. 2, trubku namontovat zpět - poloha otvoru dle obr. 2.
