**ZÁVAZNÝ  
SERVISNÍ  
BULLETIN**

**ZÁVAZNÝ BULLETIN Z 242L/40a**  
**Z 143L/24a**

1. **DATUM:** 13. 4. 2001
2. **TÝKÁ SE:** Všech letounů Z 242L do v. č. 0735 včetně.  
Všech letounů Z 143L do v. č. 0024 včetně.
3. **DŮVOD:** Prodloužení provozní životnosti všech vysokotlakých a nízkotlakých hadic v systému instalace brzd, olejové a palivové instalace letounu na 10 let.
4. **OPATŘENÍ:**
  - 4.1 **Všeobecně:**

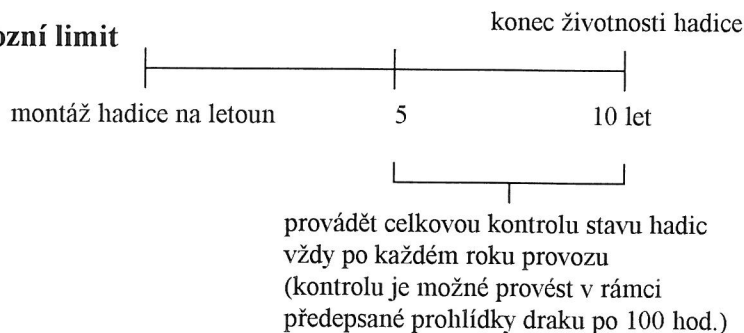
**Grafické znázornění životnosti:**

Životnost hadic ukončí časový nebo provozní limit, podle toho, který nastane dříve. Ukončení životnosti hadic neplatí pokud provozovatel provedl výměnu hadic na letounu za hadice Aeroquip s neomezenou životností.
