**ZÁVAZNÝ  
SERVISNÍ  
BULLETIN**

## ZÁVAZNÝ BULLETIN Z 242 L / 15 a

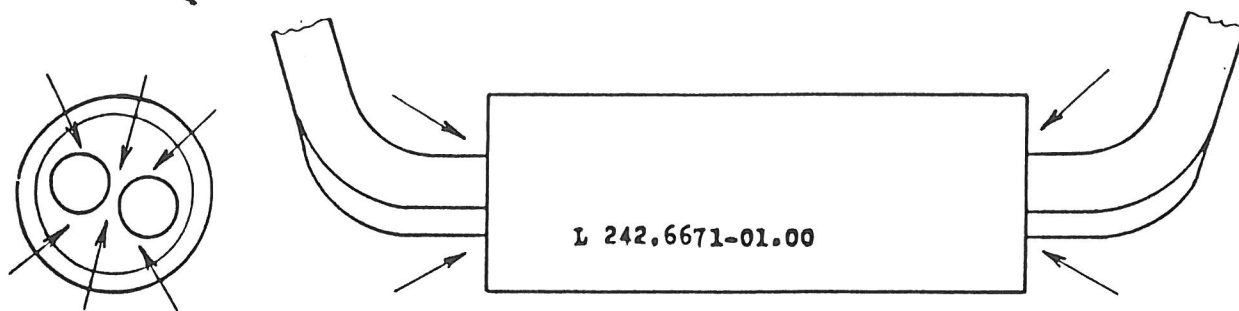
Obr.1.

1. TÝKÁ SE: Všech letounů Z 242 L do v.č. 0676.
2. DŮVOD: Možný výskyt trhlin na čelech první komory tlumiče výfuku č.v. L242.6671-01.00.
3. OPATŘENÍ:
  - 3.1. Okamžitá kontrola tlumiče výfuku na trhliny.
  - 3.2. Periodická kontrola tlumiče výfuku na trhliny při předepsaných prohlídkách motoru po prvních 25 hodinách a po každých 50 hodinách provozu.
  - 3.3 V případě zjištění trhlin postupujte dle bodu 7.2. nebo 7.3. tohoto bulletinu.
4. OPATŘENÍ PROVÉST: Opatření 3.1. ihned po obdržení bulletinu.  
Opatření 3.2. při každé předepsané prohlídce výfukové soustavy dle Návodu pro údržbu Z 242 L - část I., kapitola 5.
5. PROVEDE: Uživatel.
6. NÁKLADY HRADÍ: Kontrolu a montážní práce uživatel.  
Materiál - pro výměnu:  
tlumič výfuku č.v. L242.6671-01.00  
v době záruky výrobce, po záruce uživatel.  
- pro opravu:  
víka č.v. L242.6671-01.07 výrobce.

7. POSTUP PRÁCE: 7.1. Provedte vizuálně, lupou 4-krát zvětšující, kontrolu první komory tlumiče výfuku č.v. L242.6671-01.00 (viz obr.1.).

→ kontrolovaná místa

- 7.2. Při zjištění trhlin oznamte závadu servisnímu středisku nebo výrobci, který výměnou za vadný tlumič zašle nový nebo opravený tlumič,
- nebo
- 7.3. Opravu tlumiče výfuku může provést uživatel při dodržení těchto podmínek :
1. Pro opravu použije originální díly výrobce
  2. Dodrží stanovený postup opravy
  3. Zachová připojovací rozměry tlumiče
  4. Opravu provede kvalifikovaný zámečník -  
- svářeč.
