**ZLIN AIRCRAFT a.s.**  
Letiště 1578, 765 81 Otrokovice,  
Česká republika  
e-mail: [zlin-service@zlinaircraft.eu](mailto:zlin-service@zlinaircraft.eu)  
<http://www.zlinaircraft.eu>

**SERVISNÍ  
BULLETIN**

ZÁVAZNÝ BULLETIN Z 242L/20a

1. TÝKÁ SE: Letounů Zlin 242L v.č. 0657 a výše, pokud jsou vybaveny Návodů pro údržbu letounu, část I. a II. s č. dok. 003.022 a 003.032.
2. DŮVOD: Změna omezení letové způsobilosti.

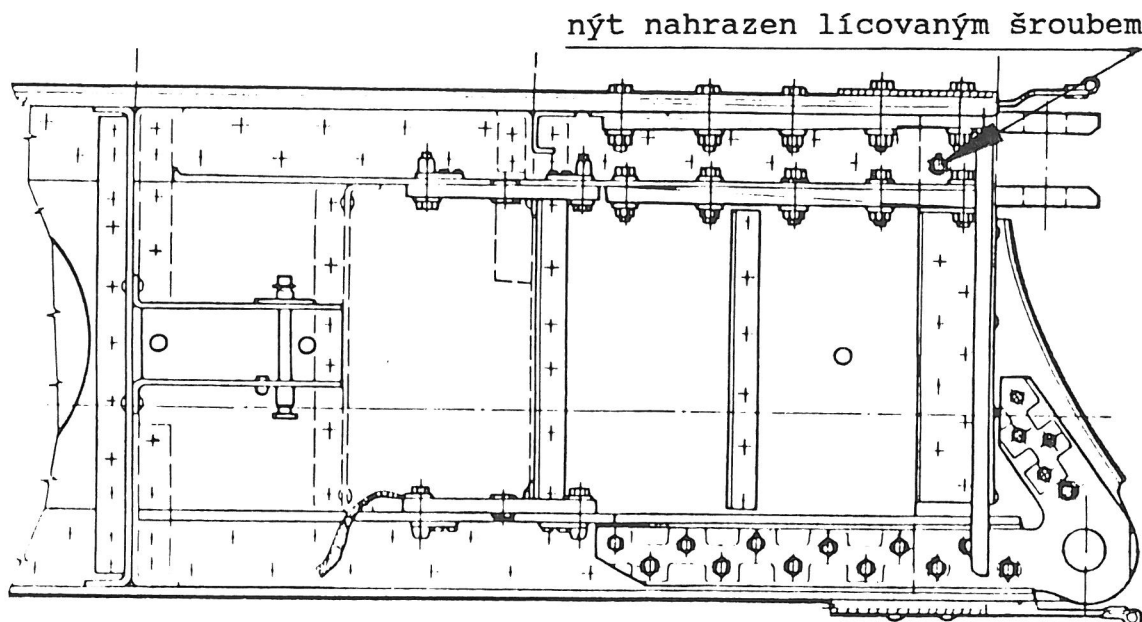
- b) Nahrazení nýtu v horní pásnici kořenové části hlavního nosníku levého i pravého křídla lícovaným šroubem.
  - c) Výměna šroubů horních závěsů křídel po každých 1500 letových hodinách a s tím spojené doplnění Návodu pro údržbu, část II.

Obr.: Nahrazení nýtu 5 DuK 4x15P lícovaným šroubem M 5x20 ONL 3120.24

3. Na levém a pravém křídle demontujte držáky trubek el. instalace na kořenovém žebře č. 1. Po uvolnění konce trubky s držákem trubku odkloňte ve směru odtokové hrany křídla.
4. Na opěrných hlavách nahrazovaných nýtů označte důlčíkem nebo jiným odpovídajícím způsobem bod pro ustavení vrtáku.

5. Ruční el. vrtačkou s úhlovým nádstavcem pro odklon vřetene o 90° odvrtejte vrtákem s průměrem  $\phi$  4,1 mm a celkovou délkou 65 mm opěrnou hlavu nýtu (viz obr.1) a část jeho dříku (asi do hloubky 1/3 celkové svírané tloušťky materiálu). Zbývající část nýtu vyrazte pomocí vhodného vyrážecího trnu.
6. Otvory po odstraněných duralových nýtech převrtejte ruční el. vrtačkou s úhlovým nádstavcem, vrtákem  $\phi$  4,8 a celkovou délkou 65 mm. Při vrtání je nutno zachovat kolmost nástroje vůči ploše pásnice!!
7. Převrtené otvory vystružte ručním výstružníkem  $\phi$  5H7 a GOLA klíčem s řehťáčkou.
8. Odstraňte třísky, vzniklé při obrábění.
9. Vystružené otvory kontrolujte válcovým kalibrem.
10. Do očištěného, vystruženého otvoru montujte šroub M 5 x 20 ONL 3120.24 s podložkami 5,3 ČSN 02 1702.14, uloženými pod hlavou šroubu a maticí M5 ONL 3247.
