**ZLIN AIRCRAFT a.s.**  
Letiště 1578, 765 81 Otrokovice,  
Česká republika  
e-mail: [zlin-service@zlinaircraft.eu](mailto:zlin-service@zlinaircraft.eu)  
<http://www.zlinaircraft.eu>

**ZÁVAZNÝ**  
**SERVISNÍ**  
**BULLETIN**

ZÁVAZNÝ BULLETIN Z 242L/21a

1. TÝKÁ SE: Všech letounů Z 242L do v. č. 0696 včetně a letounů v. č. 0700 až 0703 včetně.
2. DŮVOD: Výskyt poškození potahů výškového kormidla v provozu.

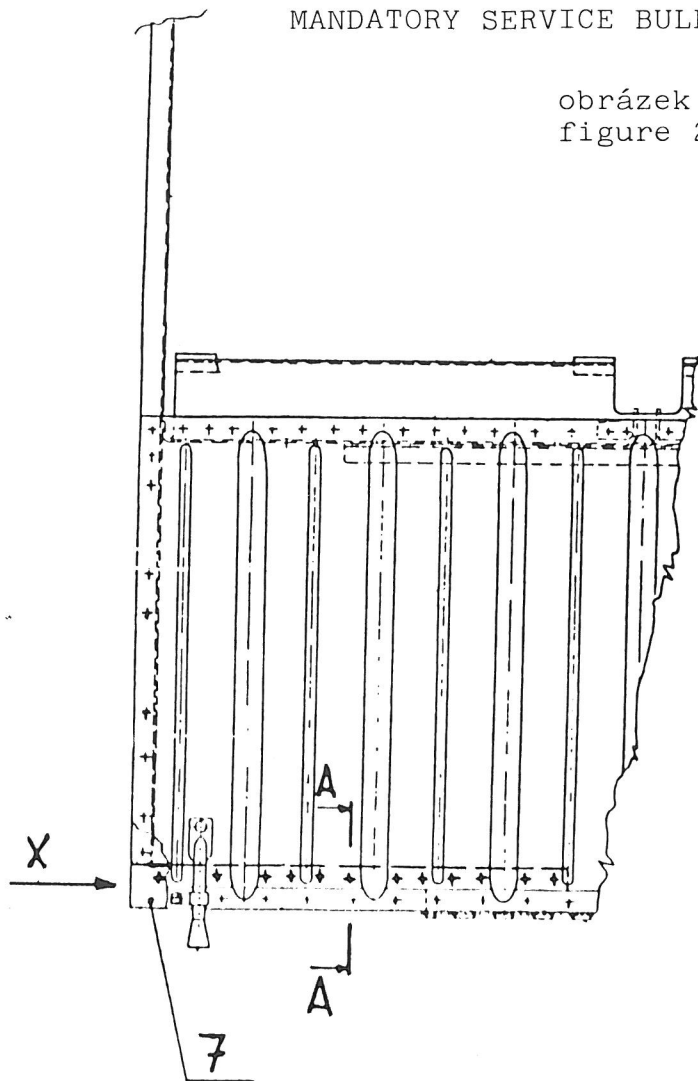
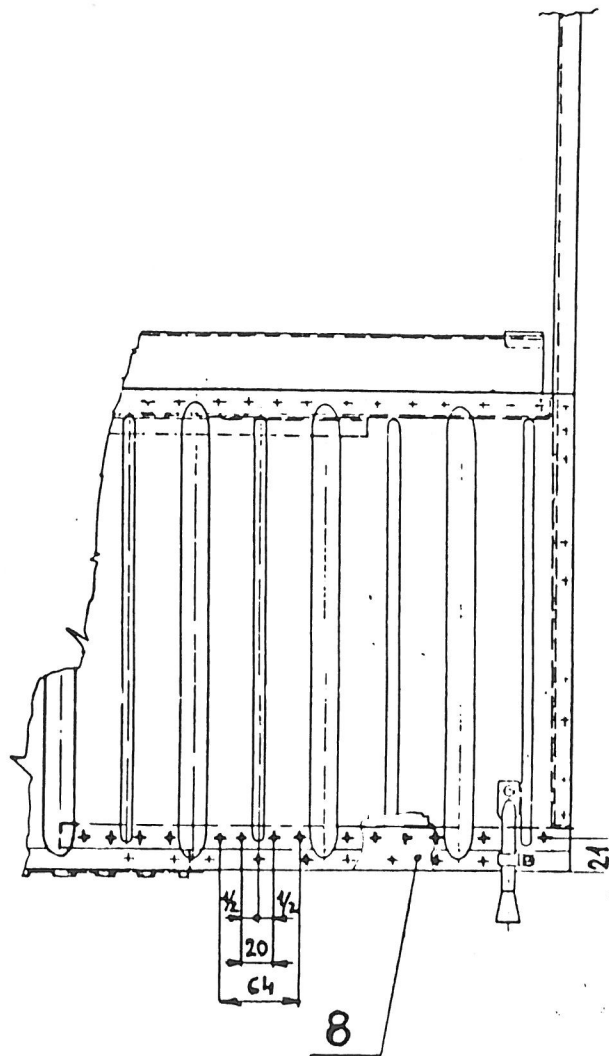
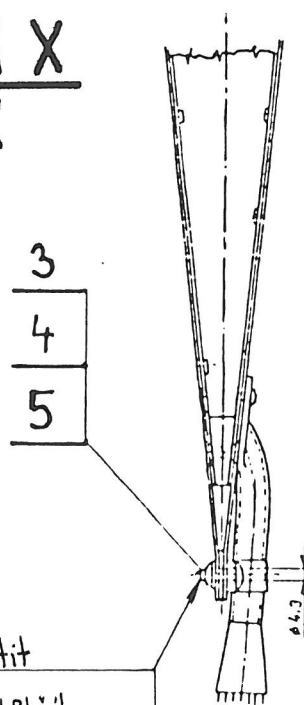
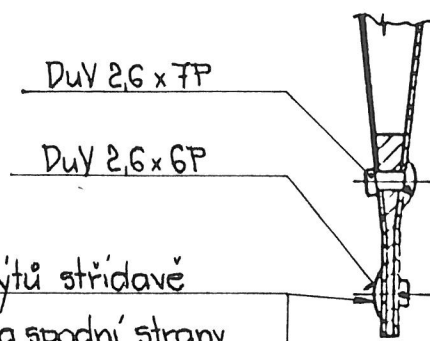
obrázek 2  
figure 2

Matici poz.4 pojistit  
po obvodě třemi důlčiky  
Lock the nut (Item 4) on the  
periphery with three centre punches

Hlavy nýtů střídavě  
z horní a spodní strany  
Rivet heads staggered  
from the top as well as  
from the bottom side

- c) Dle obrázku č. 2 vsunout do odtokové hrany výškového kormidla levé a pravé strany výztuhu L poz. 7 a výztuhu P poz. 8, vyvrtat díry pro nýty a zanýtovat je.

Vyvrtnat díry pro šrouby vyjiskřovačů a namontovat zpět šrouby poz. 3, matice poz. 4 a podložky poz. 5.

d) Opravit nátěr a namontovat okrajové oblouky.
