SERVISNÍ DOPIS č. L 118

TÝKÁ SE: Letounu Z 242 L v. č. 0817, 0818, 0825, 0827

VĚC: **Oprava odlomené konzoly pro upevnění odvodušňovací trubky**

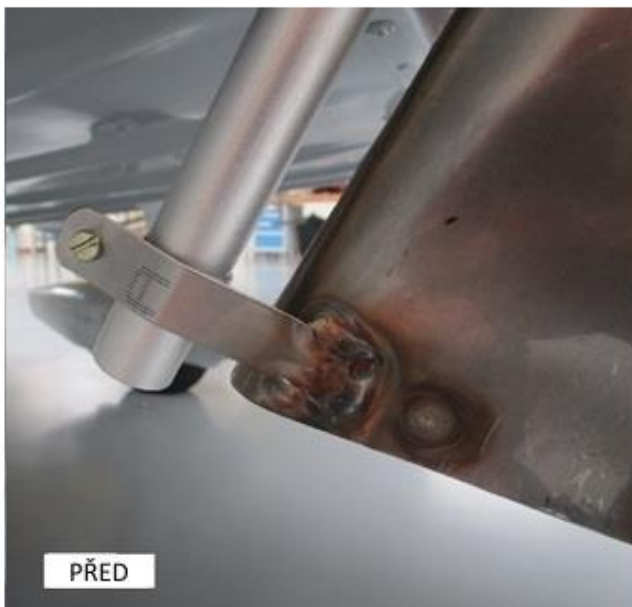
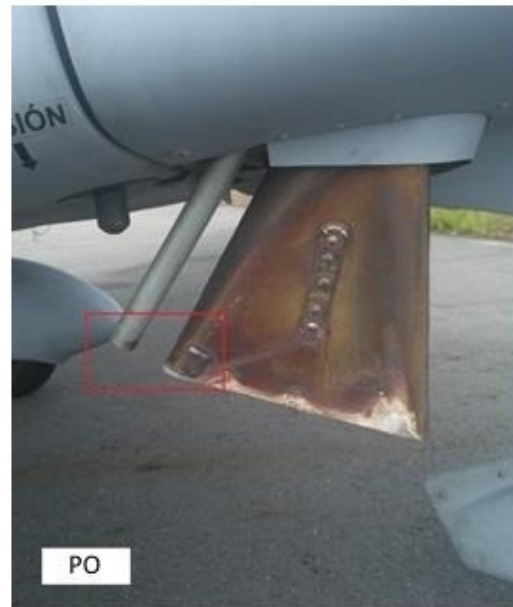
Pokud došlo k odlomení plechu dle obr. 1-1 (původně přivařen v sestavě Tlumič výfuku II – L242.6674H), proveďte následující opatření:

Obr. 1-1 Zobrazení problému odlomení původní konzoly L242.6674-00.17C

- 1) Je nutné použít nový díl Konzola L242.6674-00.17C, původní díl Přichytka, včetně šroubového spoje, nerezový spojovací materiál (2x šroub, matice, podložka).
- 2) Pokud je nutné, tak proveďte broušení nerovností v místě odlomené konzoly.
- 3) Následně plech ustavit na plech Tlumiče výfuku II dle obr. 1-2, provést svrtání obou plechů vrtákem $\varnothing 4,3$ mm.
- 4) Dále provést smontování Konzoly a plechu Tlumiče výfuku II pomocí šroubového spoje, pro další zajištění použít LOCTITE.

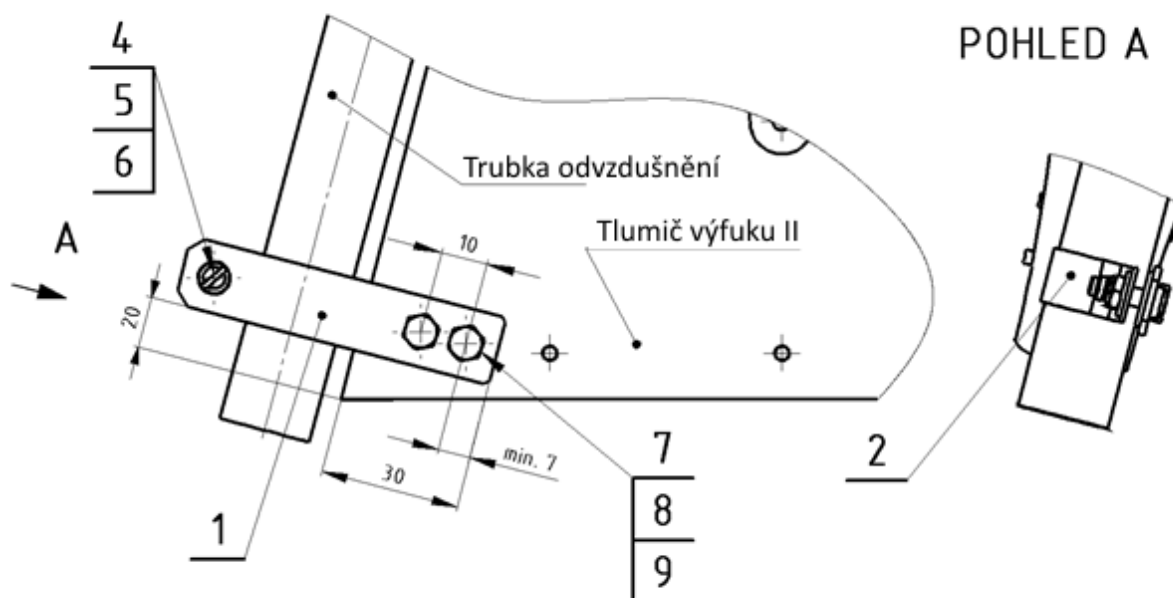
Obr. 1-2 Náskres opravy na Tlumič výfuku II.
