ZÁVAZNÝ BULLETIN Z 43/27a

1. **TÝKÁ SE :** Všech vyrobených letounů Z 43.
2. **DŮVOD :** Zabránění proklepání palivového potrubí o laminátové bočnice trupu.
3. **OPATŘENÍ :** Kontrola a ochrana palivového potrubí v místě průchodu přes laminátové bočnice trupu.

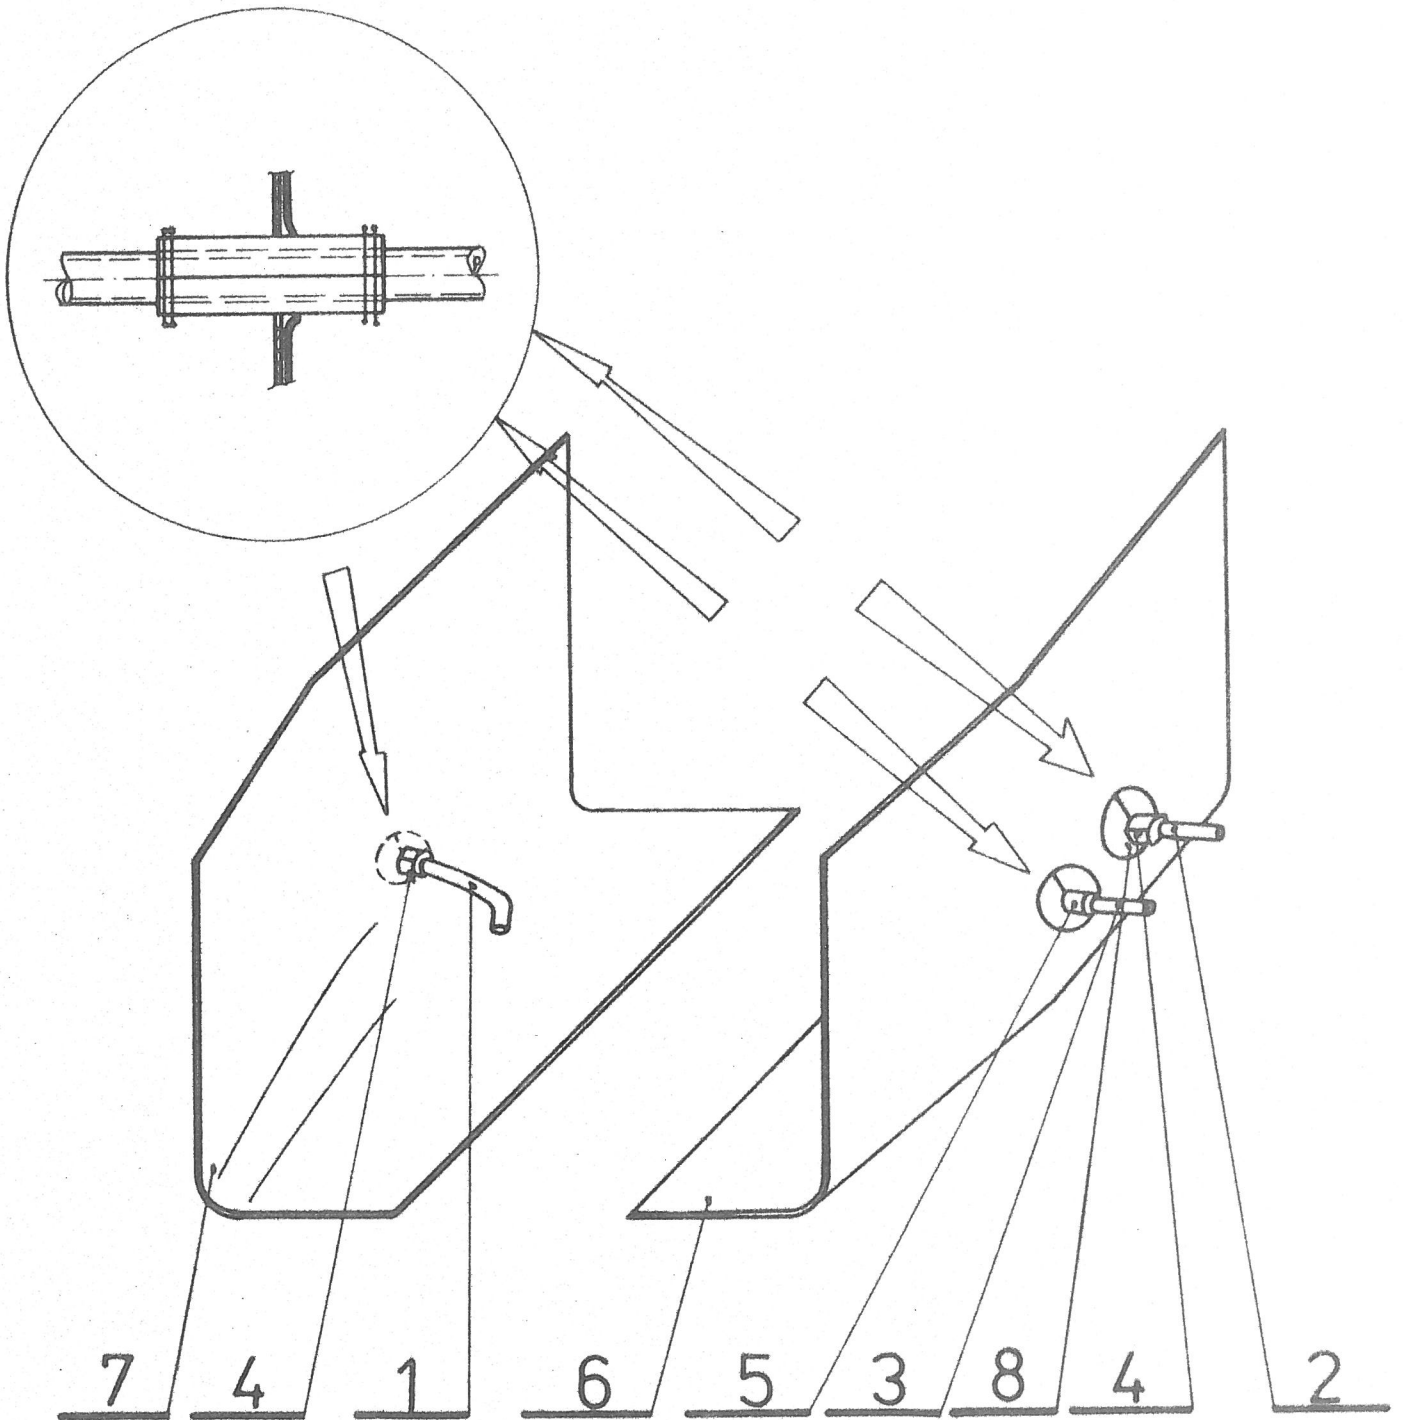
9. **BULLETIN NABÝVÁ ÚČINNOSTI DO 14 DNŮ OD SCHVÁLENÍ SLI.**
10. **PŘÍLOHA :** Výkres úpravy.

8. **POSTUP PRÁCE :** Na centroplánu demontovat levý i pravý přední kryt přiléhající k trupu letounu. Zkontrolovat lupou na levé straně stav palivové trubky vratného paliva (3) a palivovou trubku přívodu paliva na levé i pravé straně (1;2).  
V případě, že trubky nejsou poškozeny, nasuňte v místě průchodu přes laminátové bočnice trupu na palivové trubky (předem podélně naříznutou) hadičku poz. (4) (5) a zajistěte je vázacím drátem. Otvor s hadicí přelepte přiloženou záplatou poz. (8). Použijte vhodné kaučukové lepidlo (Alkapren, Vukolep).  
V případě zjištění poškození některé z trubek, oznamte okamžitě závadu na OTS MORAVAN OTROKOVICE, který zajistí dodání náhradního potrubí.
