ZÁVAZNÝ
SERVISNÍ BULLETIN

Závazný bulletin Z 126, Z 226/32a - Rev.1
Z 326/86a - Rev.1
Z 526/69a - Rev.1
Z 726/19a - Rev.1

3. **DŮVOD:** Ojedinělý výskyt koroze na pásnicích hlavního nosníku křídla.

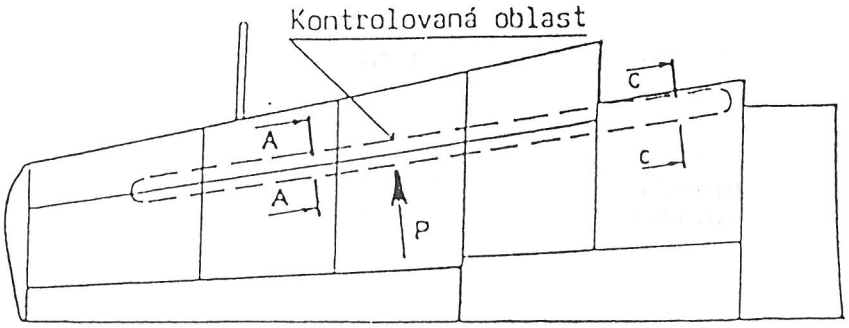
HORNÍ STRANA KŘÍDLA

9. POSTUP PRÁCE: a) Kontrola povrchu horní a spodní strany křídla v oblasti hlavního nosníku:

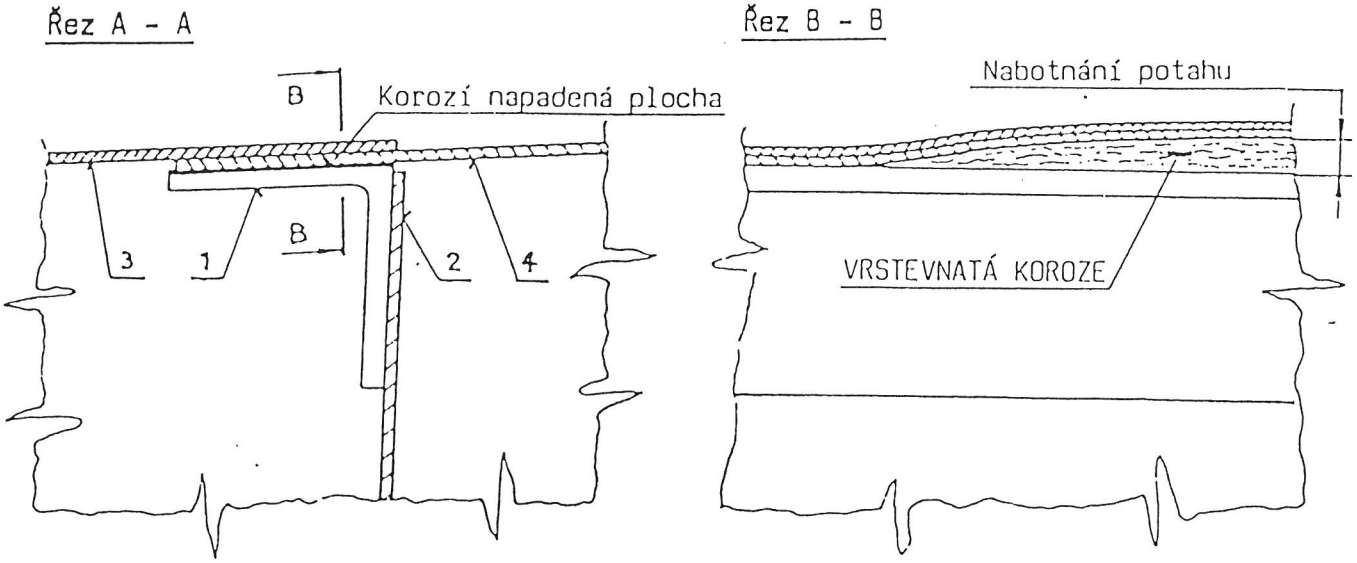
Místní koroze na vnější straně L-profilu, který tvoří pásnici nosníku křídla (viz Řez A-A), je spolehlivě zjistitelná pohledem ve směru P (viz obr. křídel), protože přítomnost tzv. vrstevnaté koroze (exfoliation corrosion) se projevuje vydutím potahového plechu na nýtové řadě (viz Řez B-B), které je způsobeno "nabotnáním" napadené plochy. Rovněž dochází i k výraznému uvolnění hlav nýtů v napadené oblasti.

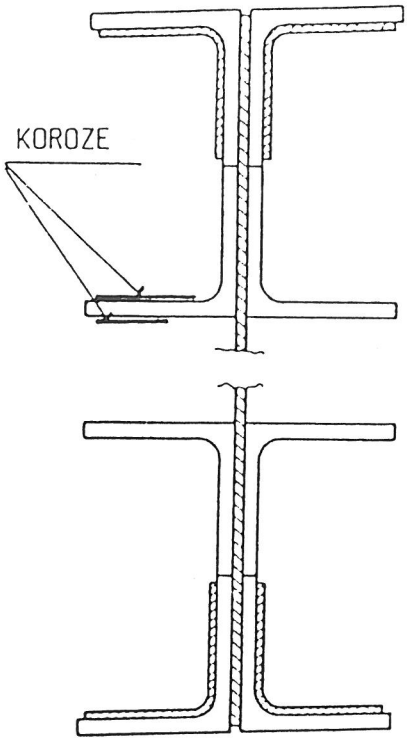
Řez C - C

b) Kontrola pásnic hlavního nosníku uvnitř kořenové části křídla:
Vypustit palivo, demontovat palivové nádrže a vizuálně kontrolovat povrch L-profilů horní a spodní pásnice (viz Řez C-C). Pro umožnění kontroly strhnout plátěné záslepky na kostře křídla, které brání přístupu ke kontrolovaným místům.

c) Pokud prohlídka prokáže nepřítomnost koroze, stržené plátěné záslepky nahradit novými a namontovat zpět palivové nádrže.
Výsledek kontroly zapsat do Letadlové knihy.

d) V případě,že pásnice hlavního nosníku jsou napadeny korozí, křídlo vyřadit z provozu, jeho oprava není možná.
