**ZÁVAZNÝ BULLETIN Z 242L/29a, Z 143L/16a**

1. **DATUM:** 19. června 1998
2. **TÝKÁ SE:** Všech letounů Zlin 242L do v.č.0708 včetně a všech letounů Zlin 143L do v.č.0014 včetně. Letounů vyšších v.č. jen v případě poruchy kontrolního bloku L 143.8521 v některém okruhu stmívačů osvětlení přístrojů.  
Opatření 4.2 se týká všech letounů Zlin 242L, vybavených Návodem pro údržbu, část I. v češtině (Revidované vydání, Č.DOK. 003.021.1).

3. **DŮVOD:** Výskyt poškození kontrolního bloku L 143.8521 v provozu.
4. **OPATŘENÍ:**
  - 4.1 Oprava bloku - odstranění eloxáže chladiče, případně výměna vadných tranzistorů v kontrolním bloku.

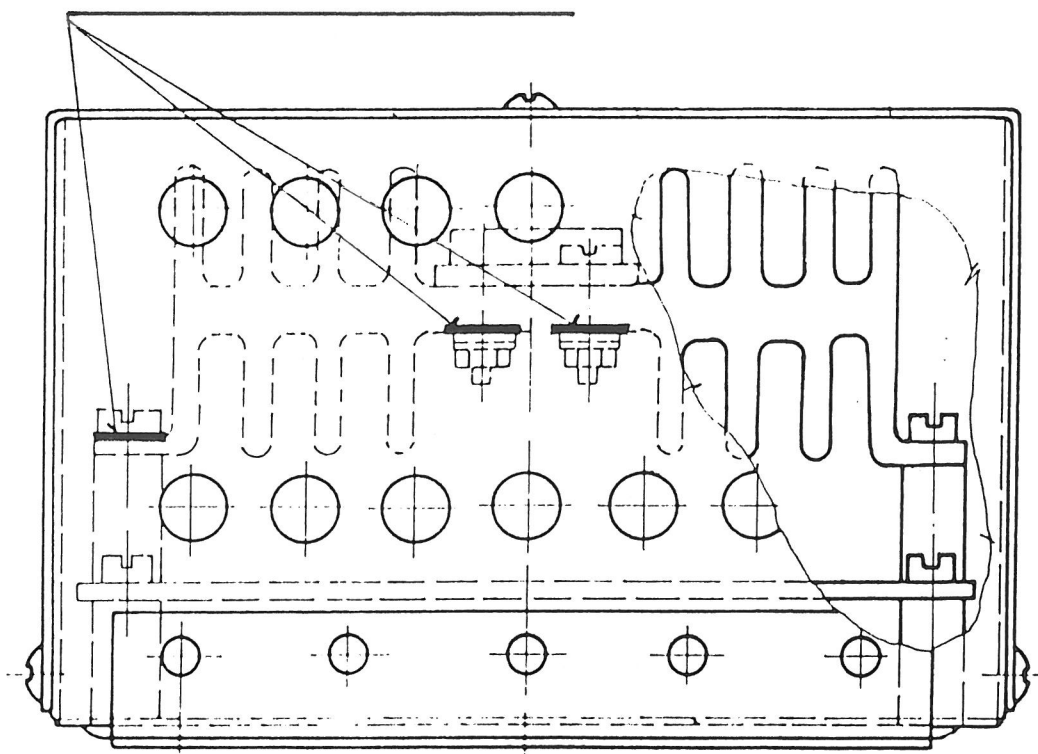
Obr.: Kontrolní blok L 143.8521

- 9.3 Odstranění příčiny poruchy:  
Odstranit eloxovanou vrstvu chladiče pod upevňovacími maticemi všech 3 tranzistorů KD 503 (nebo jejich náhrad) a pod šroubem přívodu napájecího napětí na chladič. Tyto spoje po očištění a dotažení přelakovat ochranným lakem.

Odstranit eloxovanou vrstvu

- 9.1 Demontovat kontrolní blok z letounu, kontrolní blok rozkrytovat. Kontrolní blok je umístěn v kabině na podlaze vpředu uprostřed a je přístupný po demontáži plechových bočních krytů.
- 9.2 Proměřit tranzistory okruhů stmívačů (KD 503 - 3 ks; KFY 46 - 3 ks). Vadné tranzistory vyměnit. Nejsou-li k dispozici původní typy, možné náhrady jsou:  
KD 503: 2N3772; 2N3773; 2N3055  
KFY 46: BC 141-16 nebo jiný dle specifikace:  
 $U_{CE}$  60V;  $I_C$  0,8-1A; NPN;  $h_{21} > 100$ .

- 9.4 Kontrolní blok zakrytovat, namontovat na letoun a prověřit funkci stmívačů osvětlení přístrojů.
