ZÁVAZNÝ BULLETIN Z 242L/25a

1. DATUM: 25. dubna 1997 Po technické stránce  
schváleno ÚCL
2. TÝKÁ SE: Všech letounů Zlin 242L do v. č. 0708 a v. č. 0727  
a 0728.
3. DŮVOD: Moravan a.s. zjistil, že na těchto letounech může  
být namontován odkalovací ventil olejové instalace  
č.v. L 242.7100-04.00 s výrobní vadou, která může  
zpříčinit únik oleje z motoru. Vyskytl se případ,  
kdy se uvolnila špatně zajištěná matice, odpadl  
těsnicí talíř ventilu a zdvihák vypadl z tělesa  
ventilu.

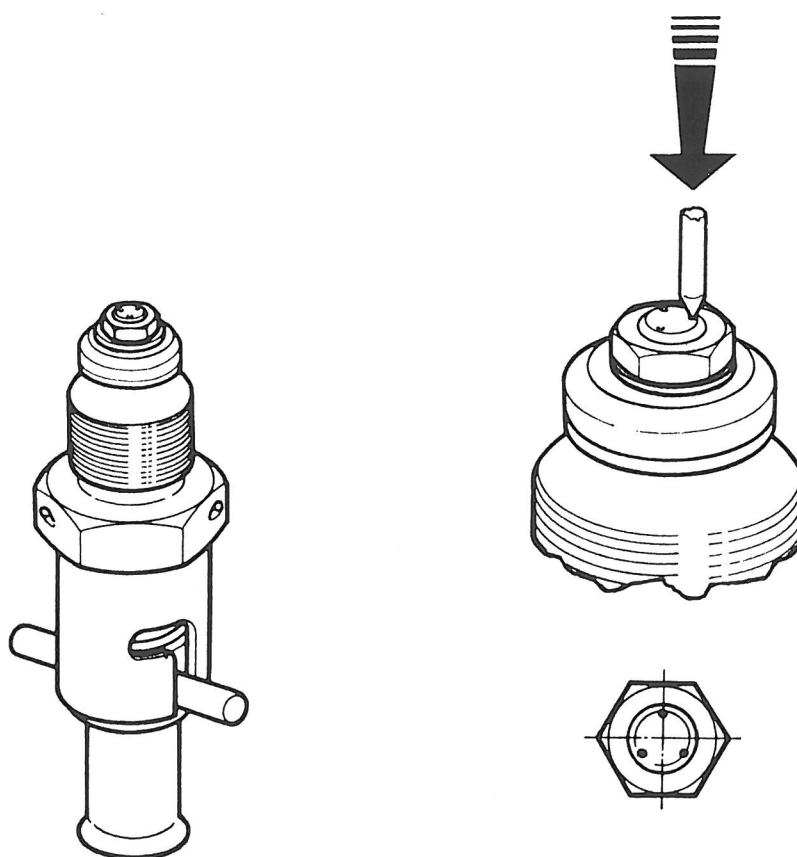
Obr. 1.: Odkalovací ventil olejové instalace motoru  
č. v. L 242.7100-04.00

2. Vizuálně zkontrolujte zajištění matice v sestavě  
zdviháku a těsnícího talíře ventilu.  
Obr. 1 ukazuje správné zajištění matice (3 důlčíky  
po obvodě čela šroubu). Špatným způsobem zajištěnou  
nebo poškozenou maticí vyměňte a zajistěte správným  
způsobem dle obr. 1.  
Pryžové těsnění pod talířem ventilu má být usazeno  
soustředně s tímto talířem.

a) Správné zajištění matice

b) Nesprávné zajištění matice.  
Matici vyměnit a správně zajistit.

3. Důlčíky zajištěnou maticí pojistěte navíc aplikací  
Loctite 290 do závitového spoje. Před aplikací  
Loctite musí být závitový spoj dobře očištěn a  
odmaštěn.  
Ventil ustavte do svislé polohy (maticí nahoru) a  
do závitového spoje kápněte Loctite.

4. Zkontrolovaný ventil se správně zajištěnou maticí označte dvěma důlčíky na plošce šestihranu tělesa ventilu, očistěte a namontujte zpět na letoun. Zkontrolujte správné množství oleje v motoru, případně olej doplňte. Provedení prohlídky zapište do letadlové knihy.
